# ÚZEMNÍ SYSTÉM EKOLOGICKÉ STABILITY V POZEMKOVÝCH ÚPRAVÁCH Z POHLEDU OBCE

*Ing. Eva BLAHOŇOVSKÁ, PhDr. Blanka MIKŠÍKOVÁ*

*Magistrát města Brna, Odbor životního prostředí, Kounicova 67, 601 67 Brno  
blahonovska.eva@brno.cz, miksikova.blanka@brno.cz*

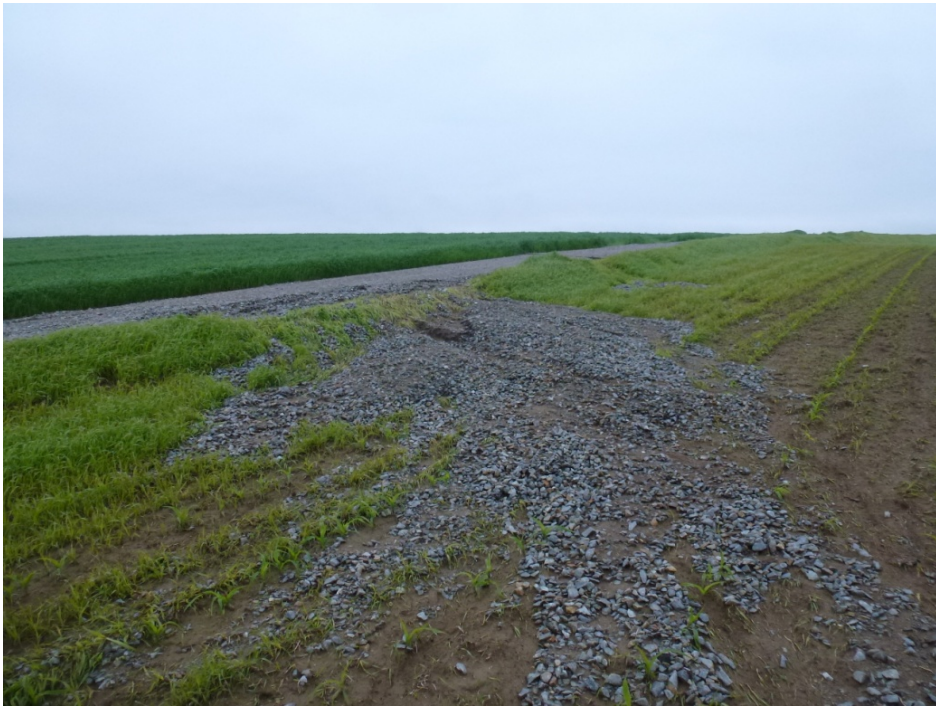
Cesty mají za sebou první půlrok „ostrého“ provozu. Tající sníh po zimě místně zanášel štěrkový povrch nové cesty zeminou. Před novým propustkem se vytvořilo jezero, které postupně odtékalo či vysychalo. Většina značek s omezením rychlosti byla zcizena. V květnu, po dvou přivalových srážkách, došlo na několika místech k „odplavení“ nové

cesty (obr. 2) a odnesení konstrukčních vrstev do okolních pozemků. Vytvořily se rýhy až 40 cm hluboké. Cesta je nyní v podstatě neprůjezdná.

Obr. 2 Odplavený materiál z cesty v poli

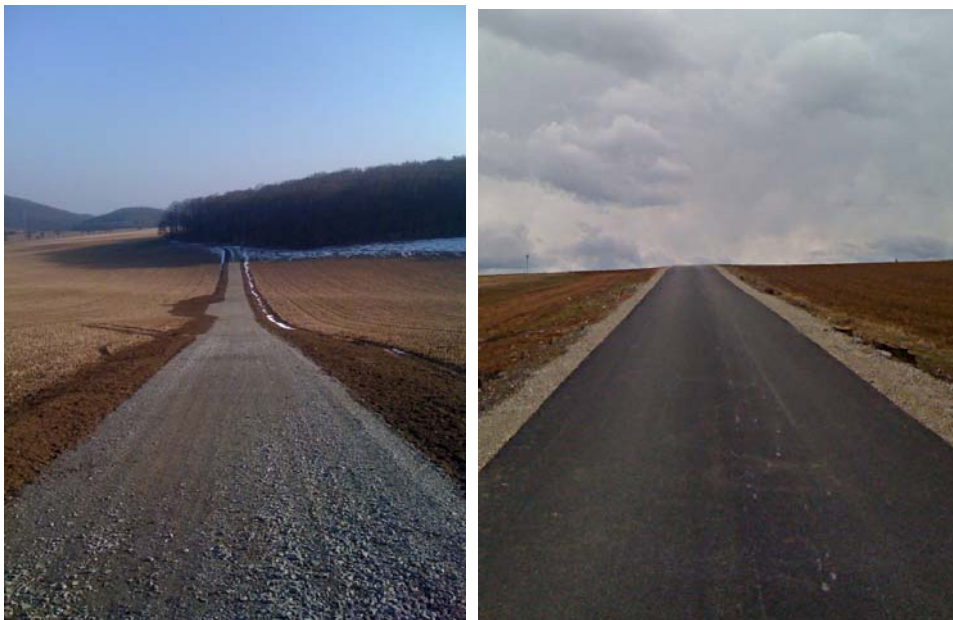
Při hezkém počasí je nová cesta velmi využívána k procházkám místních občanů, protože spojuje novou obytnou zónu s lesem. Vede z větší části po horizontu a poskytuje krásný výhled na Žebětín a okolí. Bohužel její začlenění do krajiny je velmi sporné. Na dotazy občanů, proč kolem nejsou žádné stromy, když kolem polních cest obvykle bývají, můžeme odpovídat pouze „nebyly na ně pozemky“. Dalším častým dotazem je „Proč se cesta dělala, když vlastně vede odnikud nikam?“. Upřímně řečeno, nevím. Zemědělcům se zkomplikovalo hospodaření, zhoršil se odtok povrchových vod, vodní eroze se rozdělila z jednoho místa na dvě, zeleně ubylo. Pohled do krajiny je nyní (subjektivně) neveselý.

Obr. 3, 4 Pohled na novou cestu na jaře 2013 (vlevo HPC 17, vpravo HPC 18)

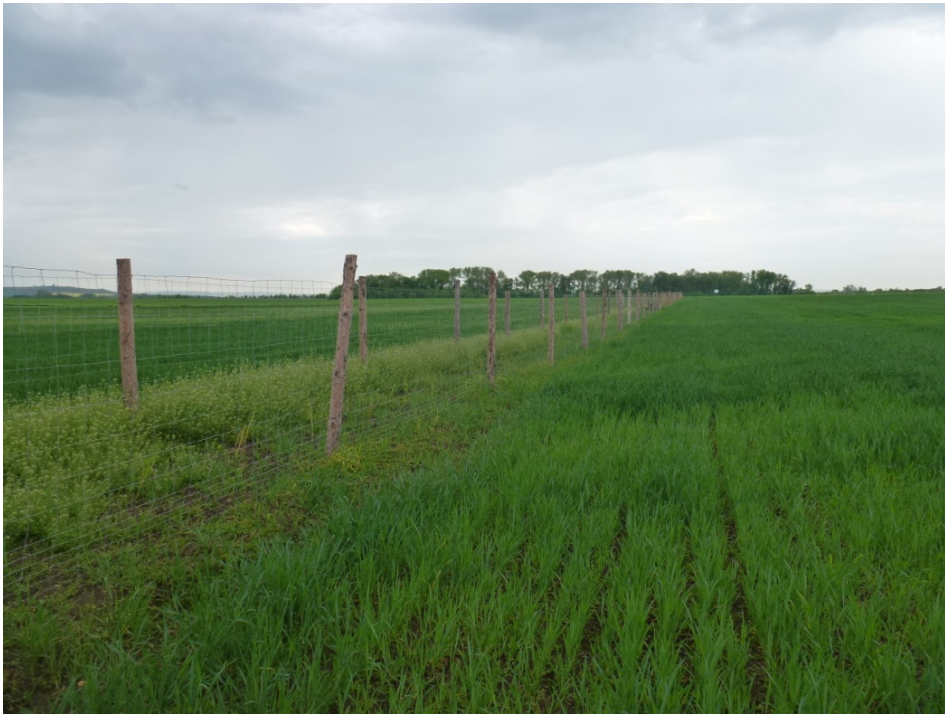
Sporné body odhalila i nezbytná následná péče. Komplikace se objevily v dalším roce po realizaci. Některé sazenice keřů a stromů přes zimu uhynuly. Některé z nich sežrali zajáci, protože ochranné pletivo bylo špatně připevněno. Také třeba sečení trávy mezi sazenicemi v plochách oplocenky je velmi složité – zejména je problematické dostat se osetým polem k oplocence, ke které nevede žádná cesta.

Obr. 5 Oplocenka s výsadbami uprostřed pole

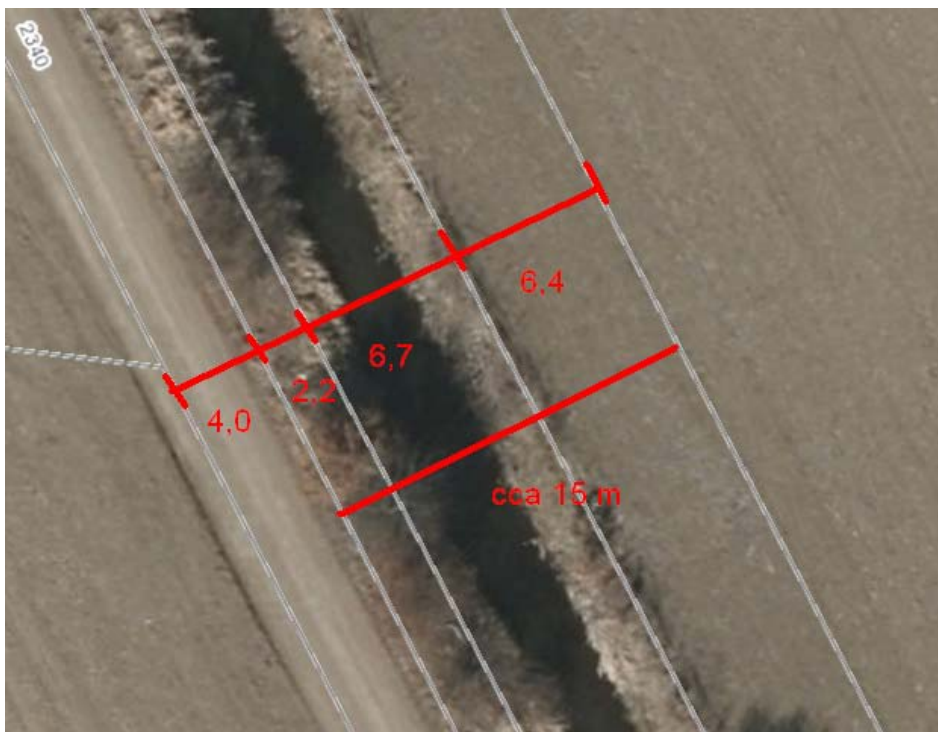
V katastru je několik regulovaných a opevněných vodních toků a melioračních struh, kolem kterých byly vymezeny úzké pozemky pro zeleň (biokoridor) v šířce 2–7 m. Pozemková úprava nevymezila dostatečně široké pozemky podél těchto toků k jejich revitalizaci. Výsadba zeleně v šířce 2–7 metrů podél takto opevněného umělého koryta se silně znečištěnou vodou nebude schopna zajistit úplnou funkci biokoridoru bez rozvolnění koryta potoka. Plán ÚSES, jako součást Návrhu společného zařízení, možnost revitalizace toků vůbec nezmiňuje (obr. 7.).

Obr. 7 Rozdělení pozemků podél vodního toku po KPÚ [5]

Obec plánuje zeleň v navržených biokoridorech vysadit, i když potok revitalizován nebude. Důsledně se tím vymezí pozemky, které jsou určeny pro zeleň a zabrání se tak neustálému přiorávání od zemědělců až na hranu toku. Až bude příznivější situace k revitalizacím regulovaných koryt potoků, bude asi nutné provést další pozemkovou úpravu k rozšíření místa pro tok a jeho přirozený rozliv tam, kde nikoho neohrozí.
