# REALIZOVANÁ MOKŘADNÍ BIOCENTRA A JEJICH OSUDY

*Ing. Miluše Tichá, RNDr. Pavel Trnka, CSc.*

## IV. Případové studie

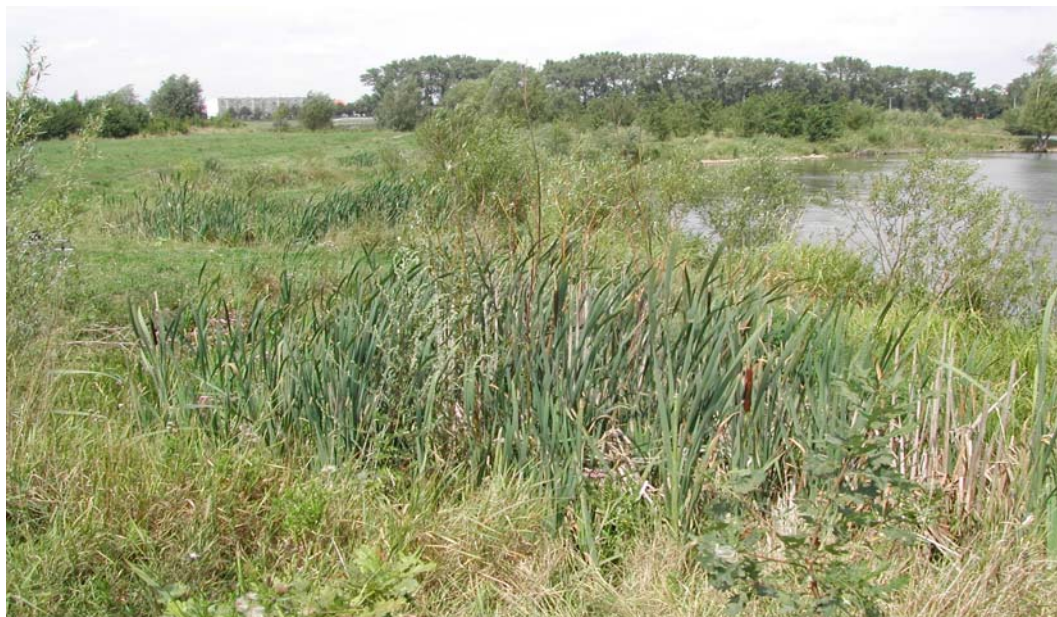
**Biocentrum Hráza: Pobřeží se zarůstajícími tůněmi v jádrové části biocentra (stav v létě 2004)**

Současný stav: Ani po desíti letech město nezanedbává péči o biocentrum. Trvá jeho spolupráce s vysokými školami a lokalita je pravidelně monitorována. Zdá se, že se rostlinná společenstva vyvíjejí dle předpokladů a jejich stav odpovídá pokročilejší fázi sukcese. Jisté komplikace přináší působení návštěvníků, které se nepodařilo udržet v rekreační části biocentra. Jádrová část se tak stala cílem procházek se psy, rájem rybářů, v poslední době také nudistů. Jak ale ukazují poslední výsledky monitoringu, situace není nikterak dramatická, i když se zvýšil počet synantropních druhů. Ke zlomu však došlo ve vývoji mokřadní vegetace v tůních. Všech pět tůní je zarostlých orobincem a jsou prakticky bez vody, což vzhledem k povětrnostním podmínkám letošního léta (červenec 2005 nebyl právě chudý na srážky) značí počátek zazemňování tůní. Je to škoda, neboť tůně se staly oblíbeným stanovištěm řady obojživelníků (rosnička zelená, kuňka obecná, skokan skřehotavý, ropucha zelená) a působivých mokřadních rostlin (stulík žlutý, šmel okoličnatý, kyprej vrbice aj.).

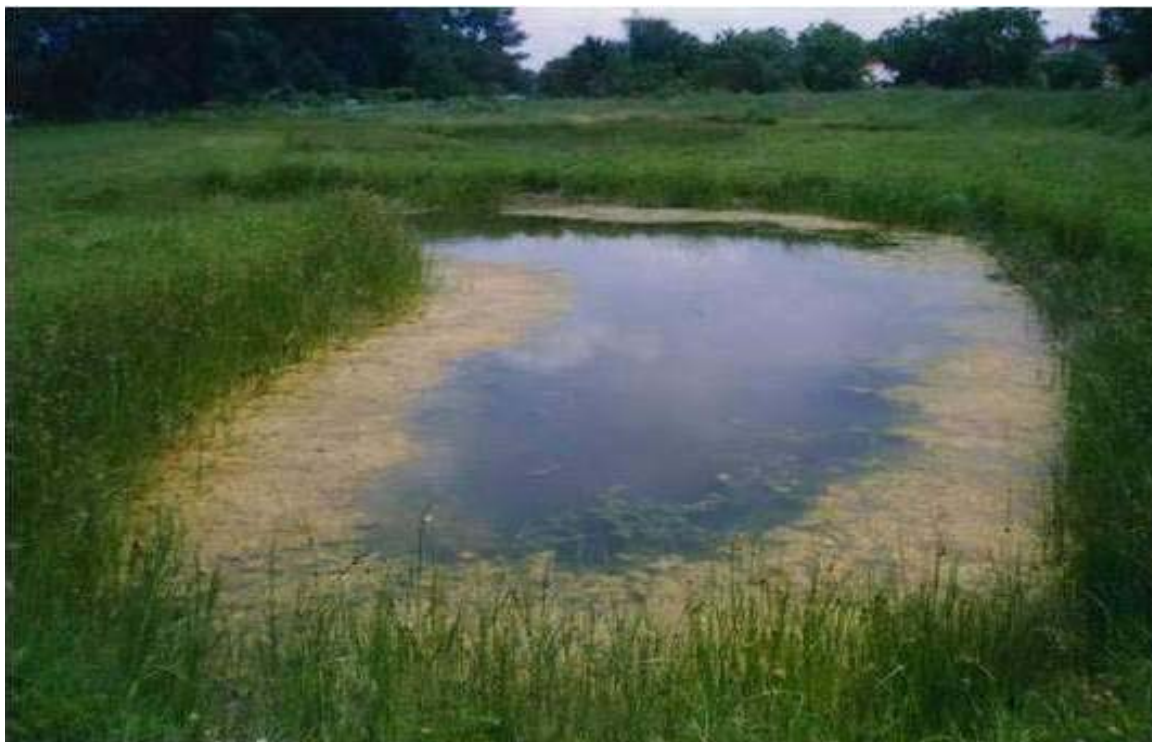
**Ponětovický mokřad:** projevy eutrofizace v tůni (stav v létě 2002)

Rozborem vody bylo prokázáno zásadité pH, náznaky salinity a potvrzena probíhající eutrofizace. Plocha lučního porostu je v současnosti nárazově kosena, nicméně neodklizená biomasa a okolní deponia posilují výskyt nitrofilních druhů. V travnatých plochách stále nebyla provedena plánovaná výsadba stromů. Nitrofilními ruderními druhy je zarostlý také obvodový val, v němž se vysazené dřeviny doslova ztrácejí. Primárně nepříznivým faktorem je v tomto případě přemíra živin, zejména dusíku, v půdě. Bujení nežádoucích druhů napomáhá nejen zanedbaná péče, ale i založení blízkého kompostu, kam lidé ukládají biomasu ze svých zahrádek.

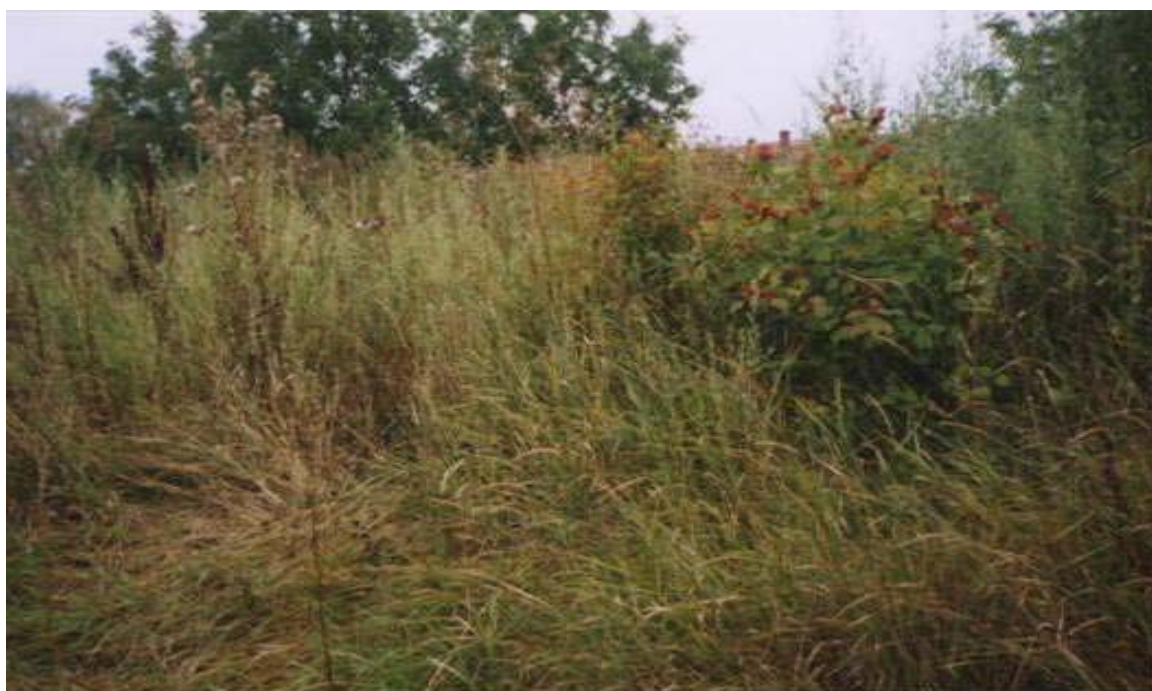
**Ponětovický mokřad:** ruderalní porost na zemním valu, v němž se téměř ztrácí keř kaliny obecné (*Viburnum opulus*) (stav v září 2002)

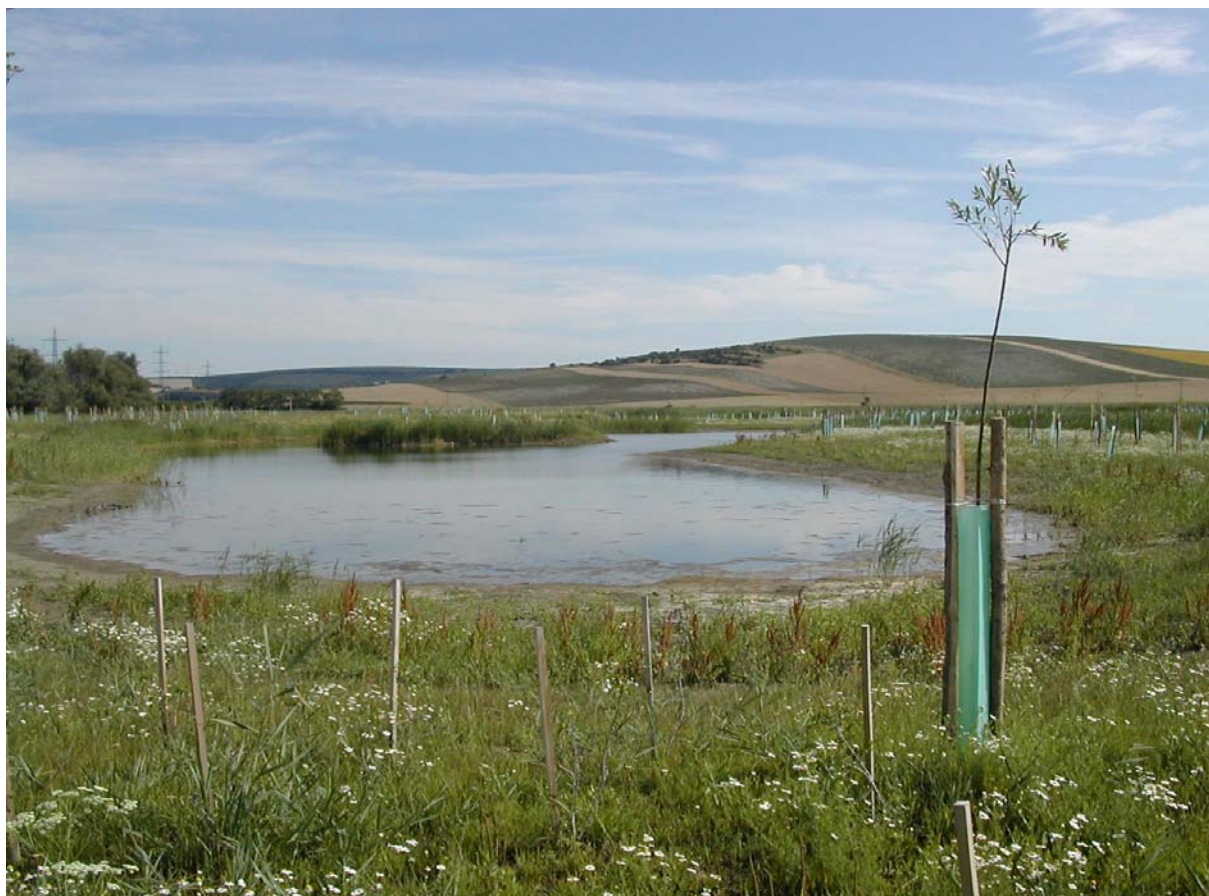
**Starovičky:** LBC U rybníka – celkový pohled

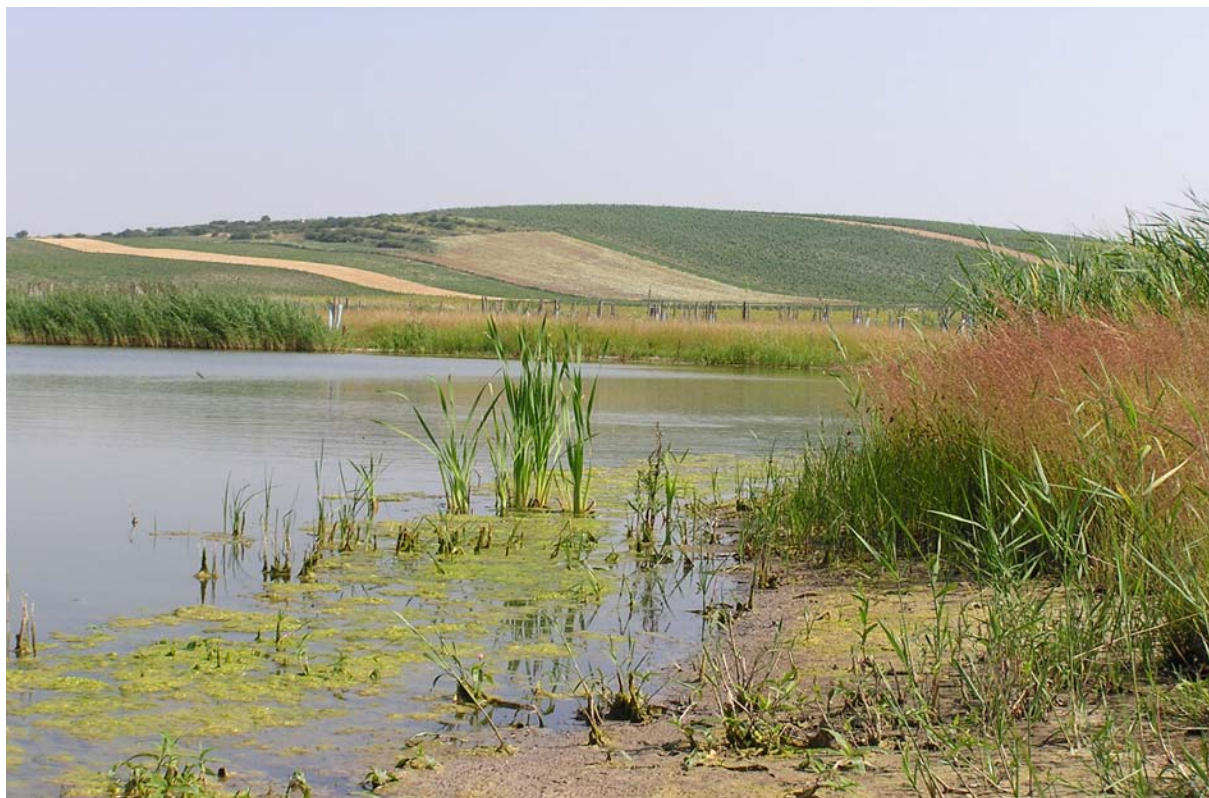
Starovičky: LBC U rybníka – porost litorálu (stav v létě 2004)

Skopalová provedla na lokalitě floristickou inventarizaci. Vyplývá z ní značné zastoupení nitrofilních ruderálních druhů, zejména na náspu podél toku Štinkovky, které mohou znamenat potenciální riziko. Květnaté luční druhy v zatrávněné ploše mají zatím nízkou abundanci. První dva roky po založení byly plochy koseny, pro dobro věci by bylo záhodno v této činnosti pokračovat. Z typicky mokřadních druhů byly zaznamenány např. orobinec úzkolistý, kamyšík přímořský, rákos obecný, ostřice štíhlá, kyprej vrbice, čistec bahenní, oman britský. Za zmínku stojí výskyt ohrožené zeměžluče spanilé. Výsadba stromů i keřů se po obnově v roce 2003 jeví nadějně a díky smluvené pětileté pěstební péči spočívající v odplevelování a kypření půdy je o ni dobře postaráno.
